N. Eixida <i>N. Salida</i>	00128-2023-261849	Destinatari(ària) / Destinatario(a)
D a t a <i>Fecha</i>	30/11/2023	PASCUAL JULVE GIL
Expedient <i>Expediente</i>	E-01501-2023-000647-00	CL/ MAESTRO BUENAVENTURA
Servici <i>Servicio</i>	BOMBEROS, PREV. E INTERV.	PASCUAL, 13, 1, 5
Secció <i>Sección</i>		46020, VALÈNCIA (VALÈNCIA)
ASSUMPTE <i>ASUNTO</i>	COMUNICACIÓN

Tipo Servicio Edificación, inspección de construcciones
Solicitado por 112
Asignado a parque de zona Norte
Hora Salida 23:19
Dirección C MAESTRO BUENAVENTURA PASCUAL 13

INFORME ESPECÍFICO EDIFICACIÓN. INSPECCIÓN DE CONSTRUCCIONES

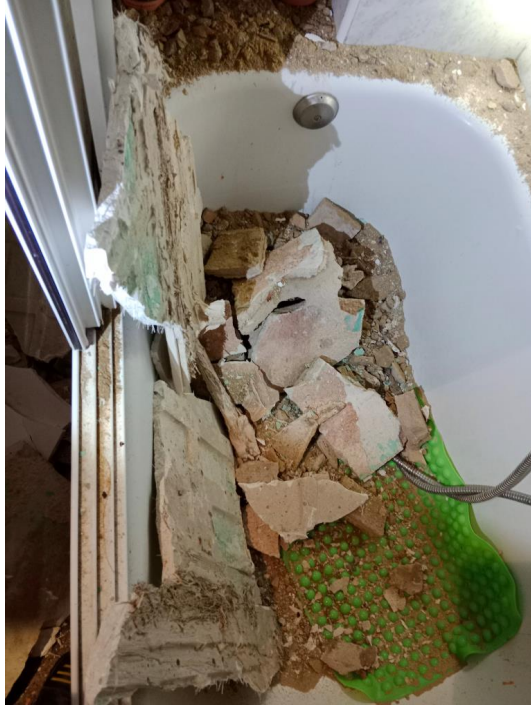
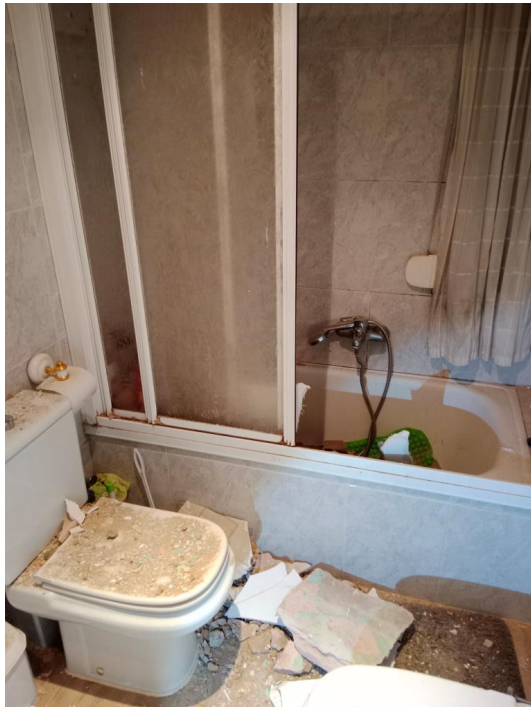
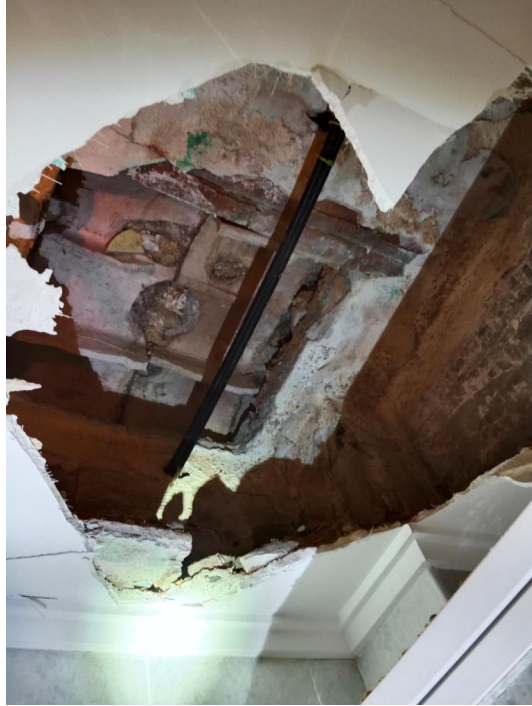
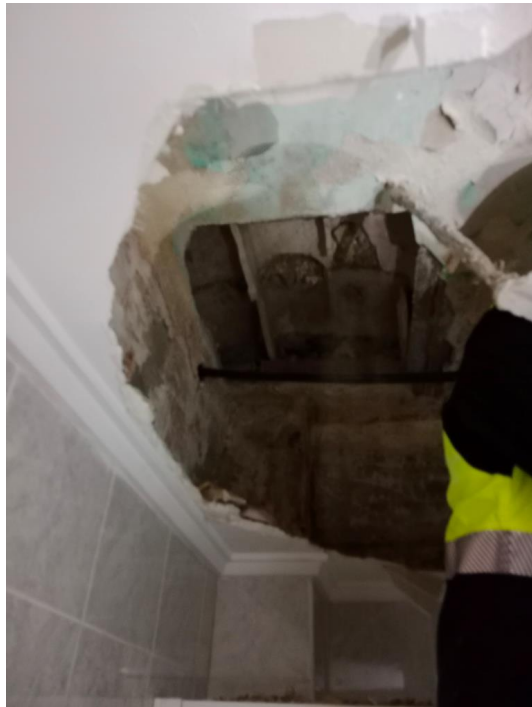
Se trata de un servicio de inspección de un techo de baño caído en un domicilio. A nuestra llegada se realiza una primera inspección y se observa el desprendimiento de bovedillas que han caído sobre el falso techo arrastrando parte de éste último y cayendo todo el conjunto al suelo del cuarto de baño. Se solicita la presencia del inspector de guardia para que realice una valoración del desprendimiento del techo. Se termina de sanear parte del falso techo que había quedado con riesgo de caída. A petición del inspector se precinta el baño afectado y también el baño del piso de arriba dejando constancia a los residentes de ambas viviendas que no pueden hacer uso de los mismos.

Caída de falso techo y parte de bovedillas en baño interior vivienda.

Se trata de un servicio de inspección en el interior de la vivienda nº 5 por la caída del falso techo del baño, con parte de bovedillas. Se retiran las partes inestables del techo. El mal estado de las bovedillas y las humedades en viguetas y techo presentan síntomas de inestabilidad. Se realiza la inspección de la vivienda superior en la que no se observan patologías. El baño no es de origen y se encuentra reformado. Sobre el suelo original se ha colocado un nuevo alicatado por lo que el peso del suelo es superior al original.

A la propiedad, a fin de que se proceda a reparar los daños y prevenir posibles accidentes y progresivo deterioro, correspondiendo a la misma el mantenimiento de las condiciones de seguridad.

Tras realizar la inspección, debido al riesgo de hundimiento se toma la decisión de precintarse la entrada de los dos baños tanto de la vivienda nº 5 como de la nº 8. En la vivienda nº 8 los inquilinos no están presentes al estar de viaje, siendo unos familiares los que nos atienden y cuidan las mascotas de la vivienda. No tienen inconveniente en abandonar la vivienda. En la vivienda nº 5 la inquilina es estudiante y no es la propietaria. Al quedar inutilizado el único baño de la casa, va a buscar también otra solución. Debido a que en ambas viviendas son alquilados, las altas horas de la noche, se les indica que son los propietarios los que deben solucionar los desperfectos. Nos indican que han hablado con ellos y están mirando de ir los técnicos de los seguros al día siguiente. Se les indica que deben apuntalar la zona afectada hasta que se solucione, desde la planta baja hasta la vivienda nº 8. Dado que no son los propietarios nos indican que transmitirán la información."
