5. RIURAU Y MAS DEL FONDO

RUTA TURÍSTICA POR POBLES DEL NORD - MASSARROJOS

**TURISMO DE BARRIOS**

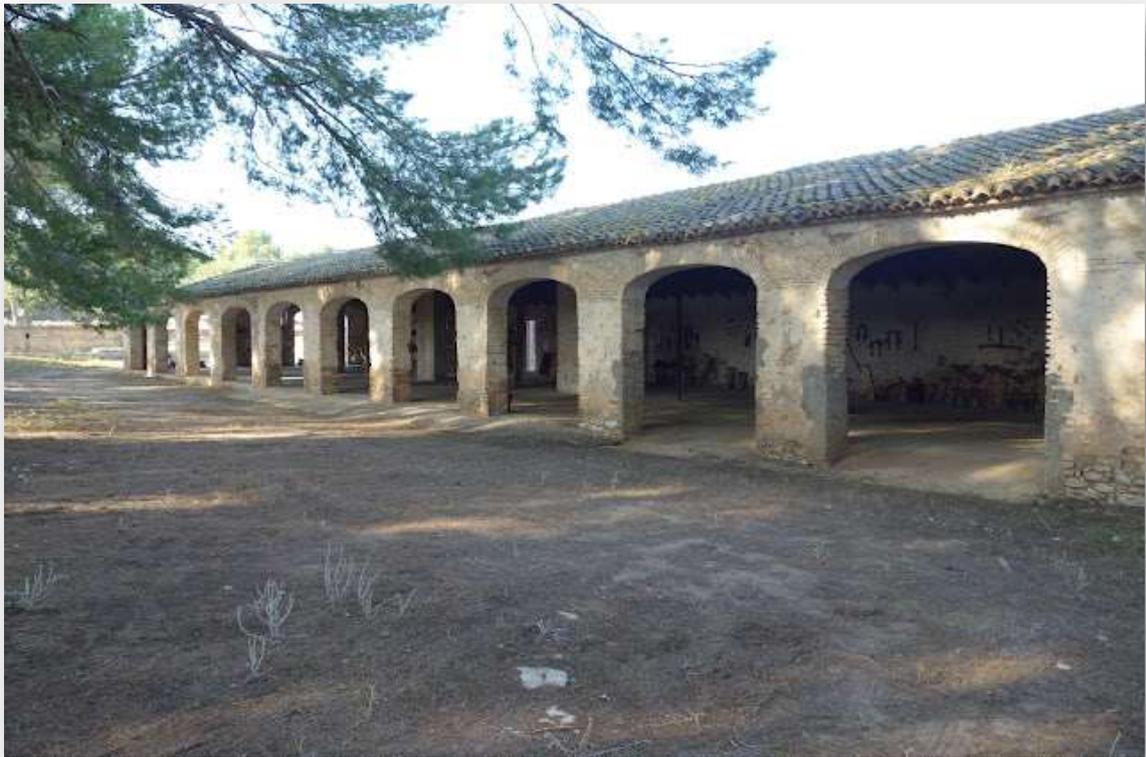
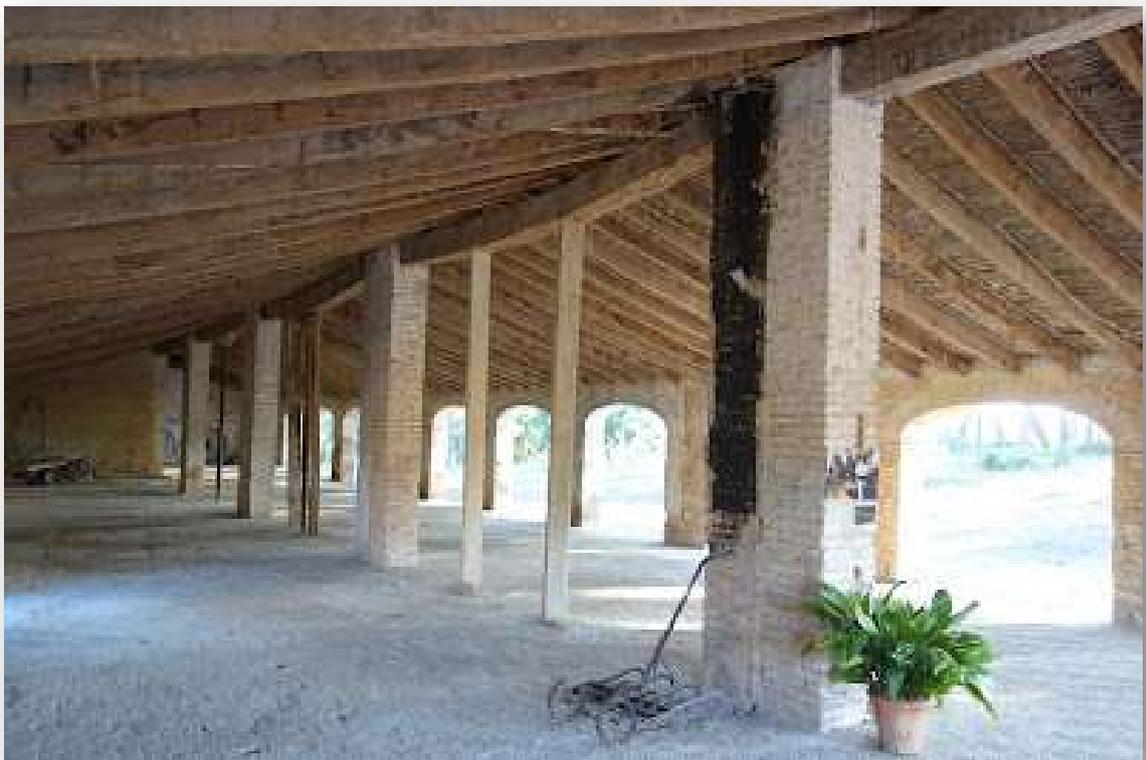
FOTOS 1 Y 2. Riurau del Fondo (foto: <https://arquitecturaruralvalenciana.blogspot.com/>)

El *riurau* (**fotos 1 y 2**) consta de una estructura porticada, diáfana, con una cubierta a dos aguas y arcos de una anchura determinada. En la cartografía existente puede observarse como en 1886 solo existía el *riurau* de dos crujiás y en 1915 ya se encontraban instalados los secaderos y el patio. Su uso principal era el de secar la uva para la elaboración de uvas pasas, lo que se conoce como la “escaldà de la pansa”.

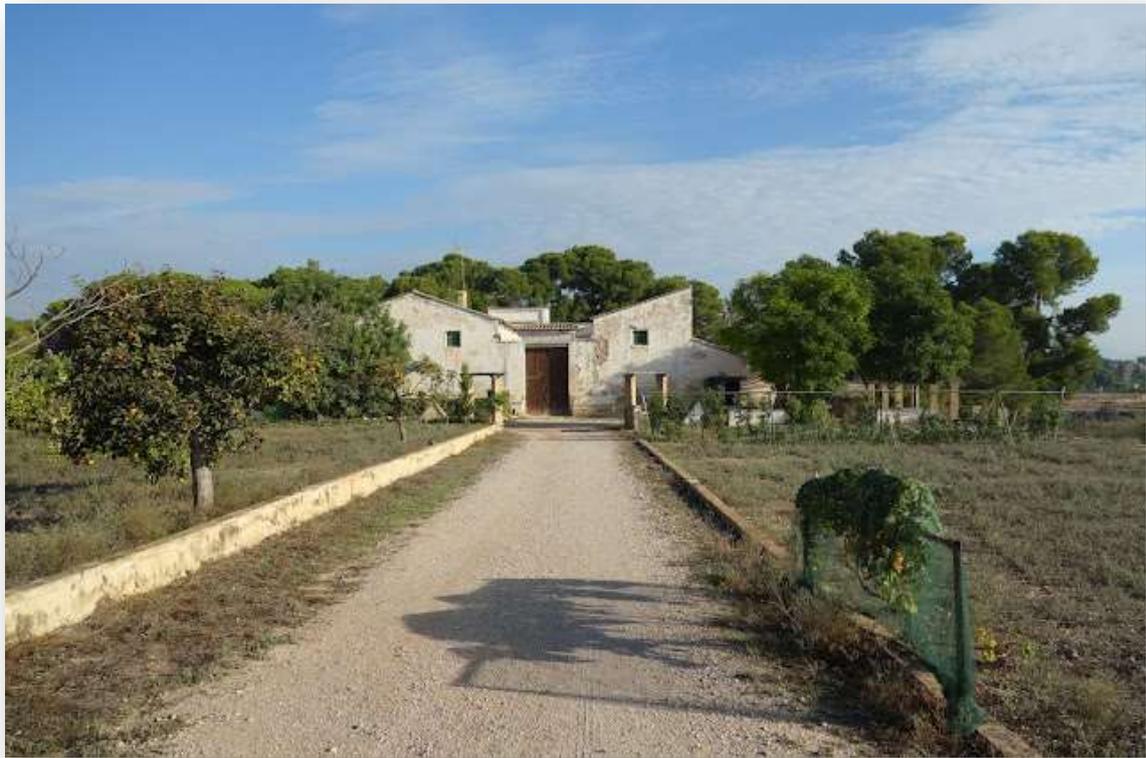
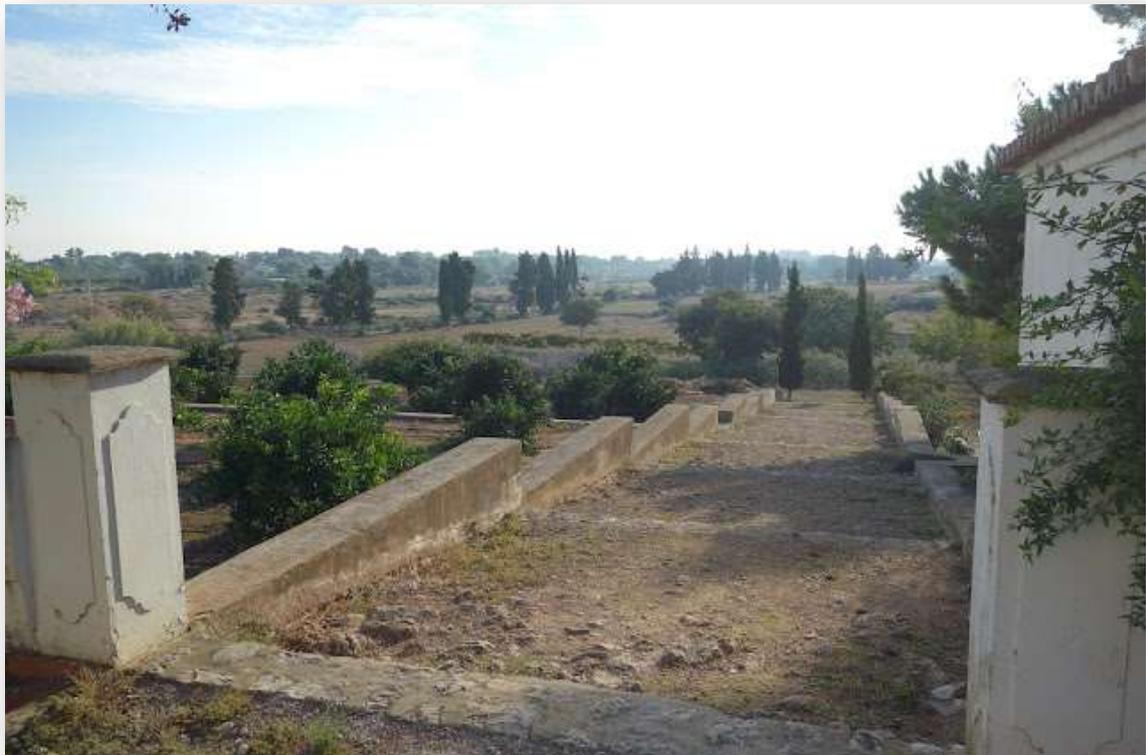
FOTOS 3 Y 4. Mas del Fondo (foto: <https://arquitecturaruralvalenciana.blogspot.com/>)

El Mas del Fondo (**fotos 3, 4, 5, y 6**) es una antigua masía con construcciones anexas, propias de explotaciones agrarias de secano, con el tiempo transformadas en regadío. Entre estas instalaciones destaca el gran *riurau*, una construcción tradicional valenciana que se usa como secadero de pasas de grandes dimensiones, que incluye las eras y patios de secado de la uva y las instalaciones típicas de este tipo de cultivo.

Indica Miguel del Rey que *“La casa agraria, la masía, fue construida posiblemente a finales del siglo XVIII, situada en la partida llamada del “Tòs Pelat”, un lugar aislado y peligroso en los tiempos de fuerte inestabilidad del siglo XIX, de ahí si su condición cerrada y protegida por torretas y aspilleras. De esta época de finales del siglo XVIII tenemos referencias sobre la producción de vino en la zona, no en cambio de pasas, pues Cavanilles sólo cita una producción reseñable en Vilamarxant, indicando 2100 cahices de pasas (Cavanilles, p.151-T1). Entendemos pues, que la dedicación al cultivo de la uva pasa en el Mas del Fondo se centra a mediados del siglo XIX, como nos muestra el plano fechado en 1886 en el que nos indica una gran superficie de plantación de viñas, momento en el cual se construiría el riurau y las instalaciones para la transformación de la uva. Quizás en ese origen esté parte de su actual condición, la de espacio agrario en parte falto de aquella condición de lugar que aporta el habitar viviendo el lugar y sus condiciones fenomenológicas, aquello que aporta la arquitectura rural que habita en el territorio y que es difícil encontrar en los espacios cultivados desde la distancia”*.

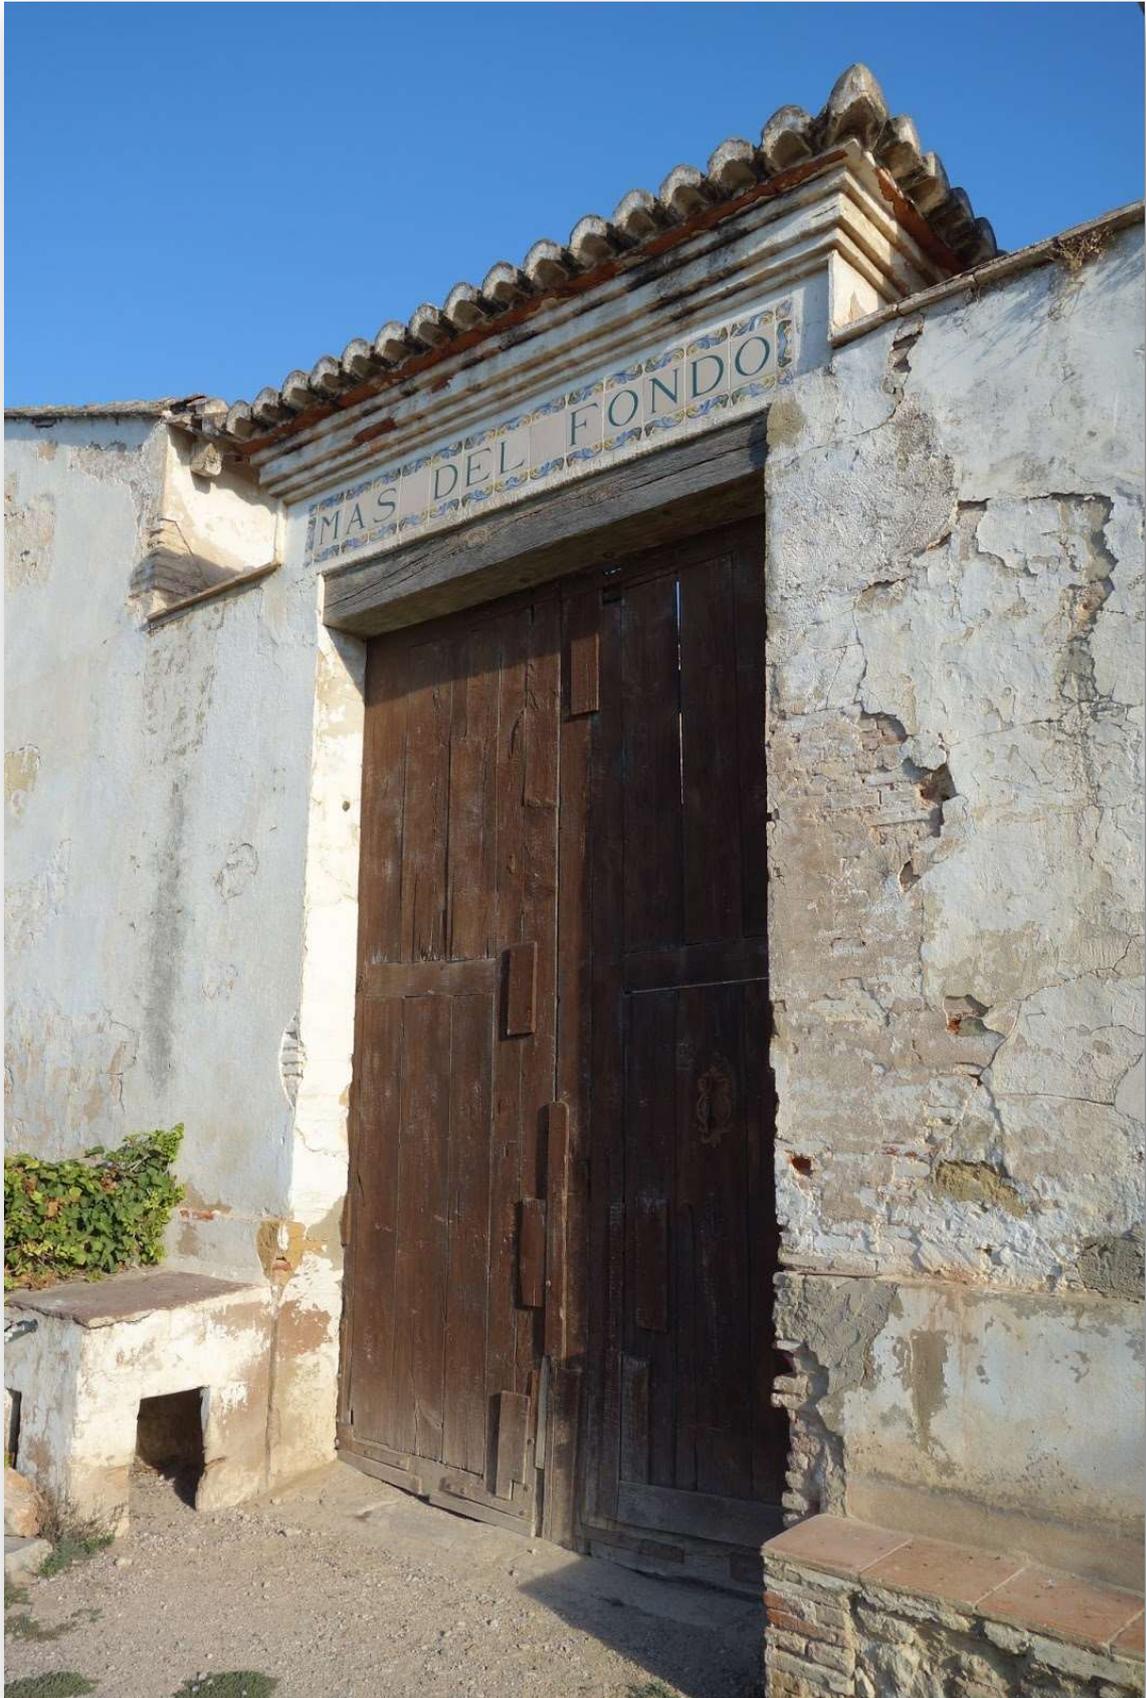
FOTO 5. Puerta de entrada al Mas del Fondo (foto: <https://arquitecturaruralvalenciana.blogspot.com/>)

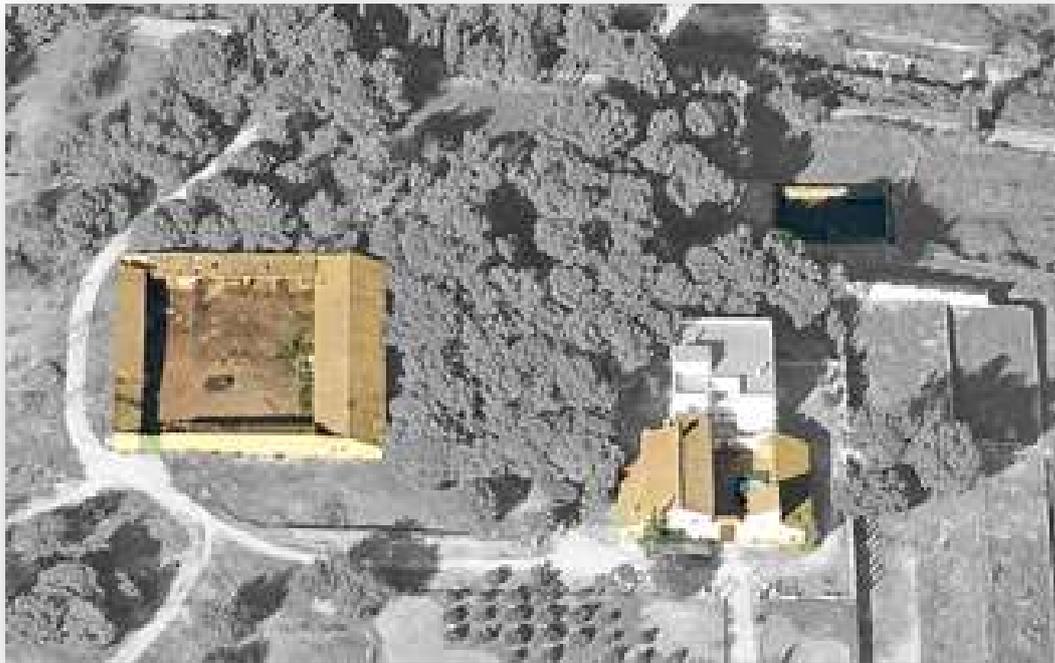
FOTO 6. Fotografia aèrea del Mas y riurau del Fondo (foto: <https://cultural.valencia.es/>).
