2. MOLÍ DELS ALTERS

RUTA TURÍSTICA PER POBLES DEL NORD – POBLE NOU

**TURISMO DE BARRIOS**

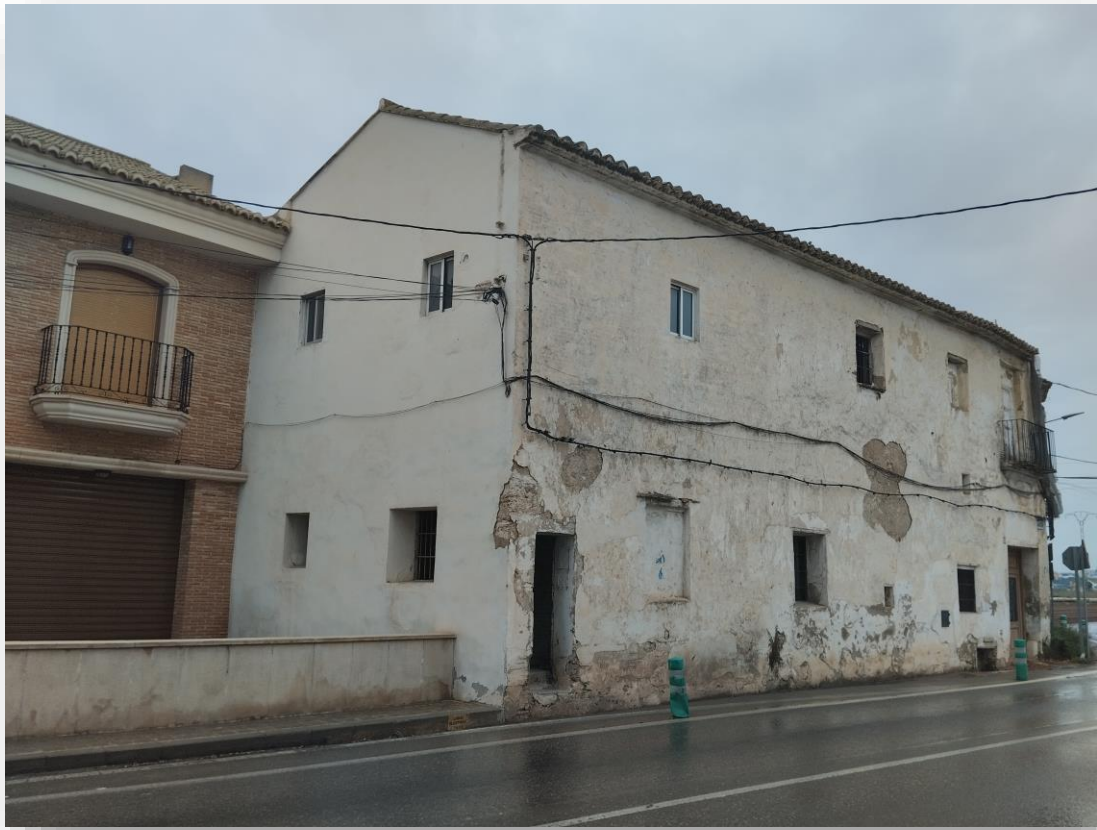
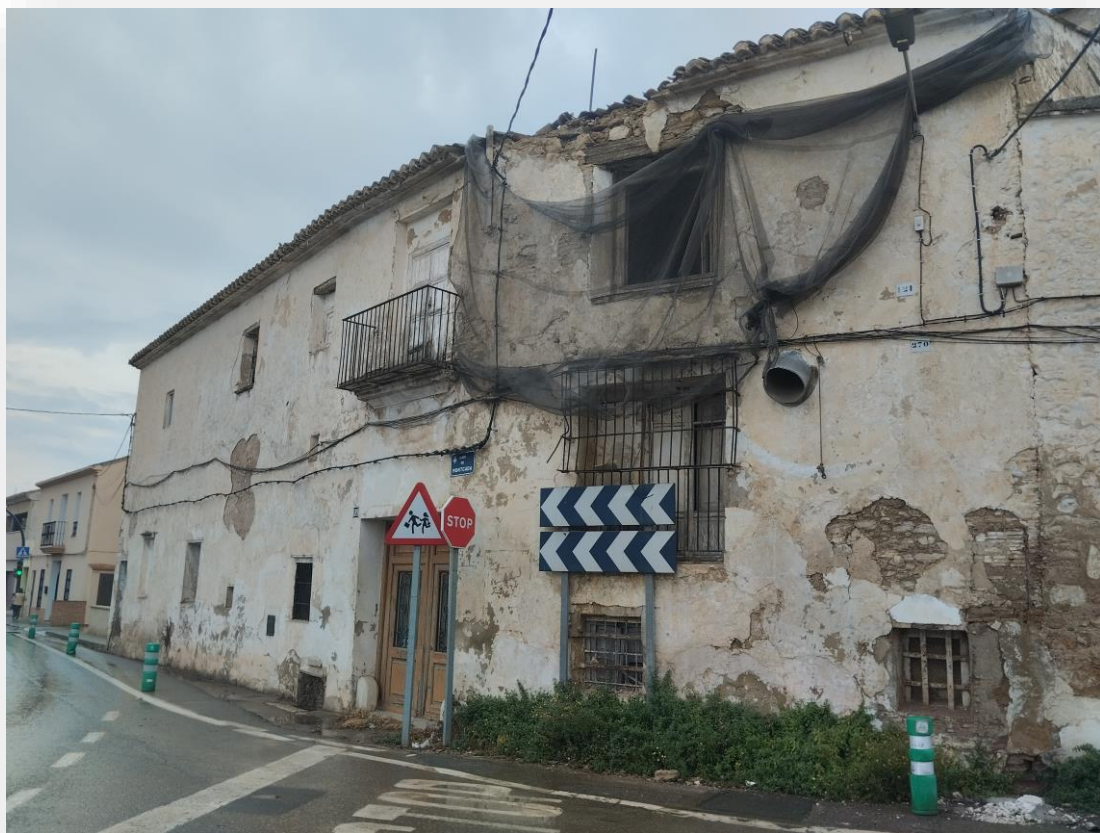
FOTO 1 | 2. Molí dels Alters des de distintes perspectives

El Molí dels Alters és un molí fariner i arrosser de principis del segle XIX, situat al costat del camí de Montcada (**fotos 1 i 2**). La primera referència al mateix es troba l'any 1817, on s'indica que estava arrendat a Josep Donderis, pertanyent a una família de moliners professionals. El molí consta també d'una vivenda de dos plantes annexa, en la qual habitaven els treballadors, seguint el format d'alqueria tan propi de la Comunitat Valenciana. Va seguir en funcionament fins a mitjan segle XX, però dedicant-se a la molta de pinsos i funcionant amb electricitat.

L'edifici és de planta rectangular, amb una crugia i dos altures, amb coberta de dos vessants de teula àrab. Encara es conserva la disposició de les diferents cambres de l'antic molí, però la maquinària ha desaparegut. A pesar de no funcionar ja com a molí, es manté el circuit hidràulic subterrani (**foto 3**). La part davantera es troba modificada a causa de la urbanització de la zona, per la qual cosa la séquia està tapada i no s'aprecia l'existència del molí, mentre que la part posterior encara es troba en l'horta, amb la séquia de Petra visible. El conjunt disposa de diversos cossos de diferents èpoques, ja que va ser ampliat amb el pas del temps i es substituïren parts per a adaptar-les a la demanda i l'avanç tecnològic de cada època. L'edifici es troba deteriorat i necessita una rehabilitació integral.

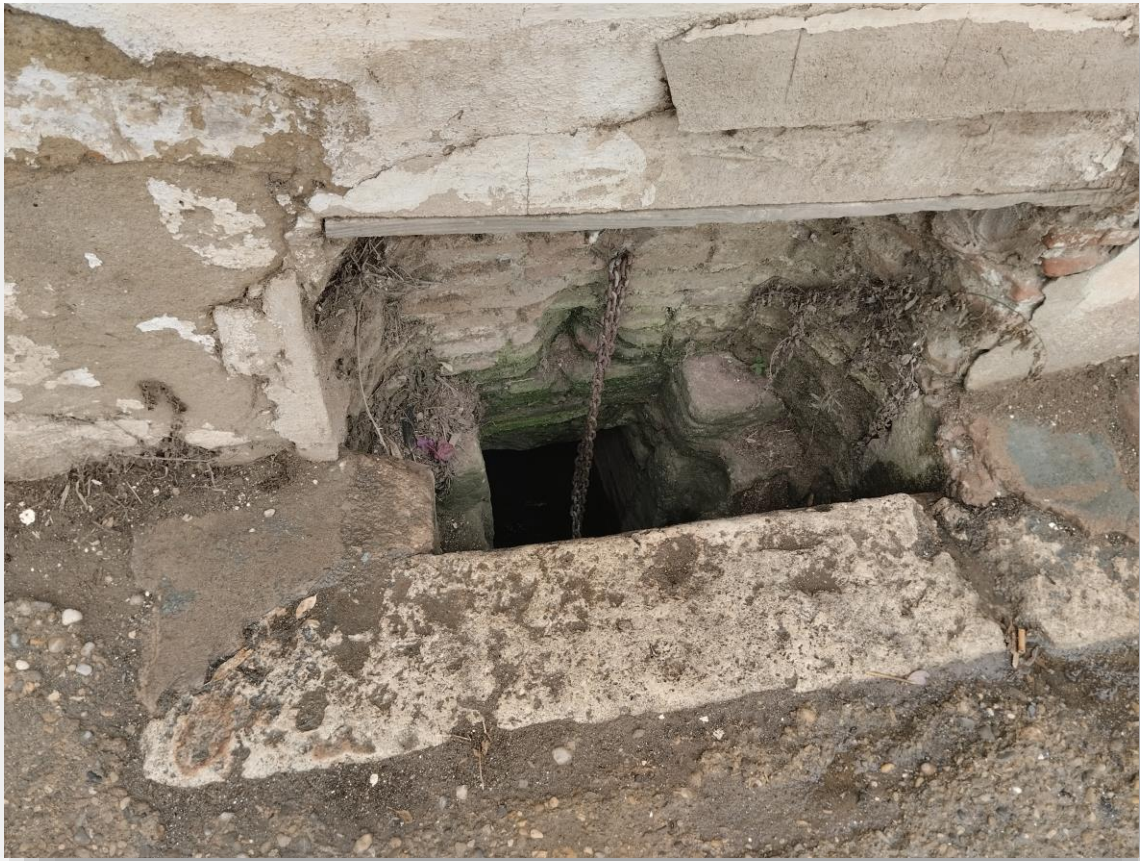
FOTO 3. Detall del sistema hidràulic del Molí dels Alters

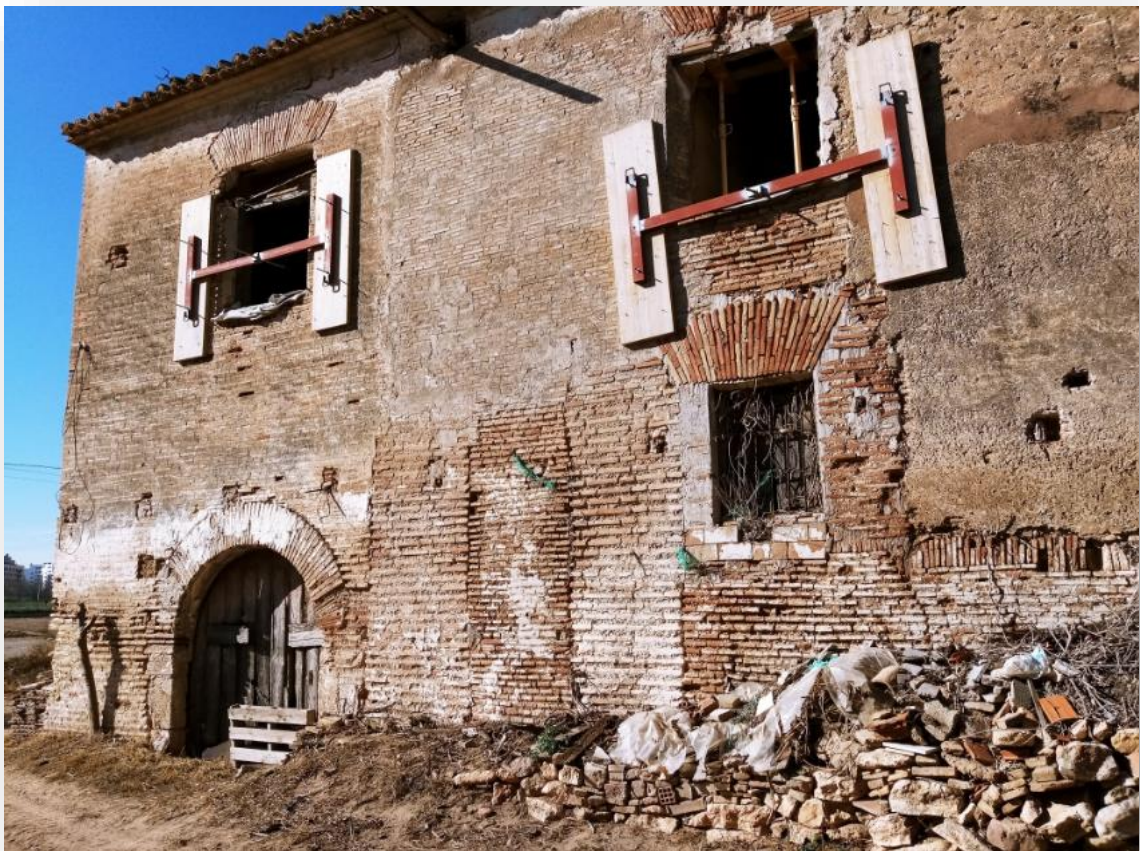
FOTO 4. Alqueria de Tallarròs

Molt prop del Molí dels Alters, en el contigu camí de l'Assagador, es troba l'alqueria Tallarròs, que va ser habitada fins a 1980 per llauradors. El conjunt consta de dos edificis d'una crugia adossats entre si, donant l'aspecte de ser-ne un només. Ha patit nombroses transformacions i ampliacions al llarg del temps, existint elements constructius que van dels segles XIV-XV fins al segle XVII. La seua deterioració és també notable i s'han executat algunes obres de consolidació (**foto 4**).
